# Galeas Svanhild

Boring av hol for  
propellgjennomføringar

Hardanger Fartøyvernssenter  
Rapport Nr. 5-2002

Utgjeve av Hardanger Fartøyvernsenter, juni 2002

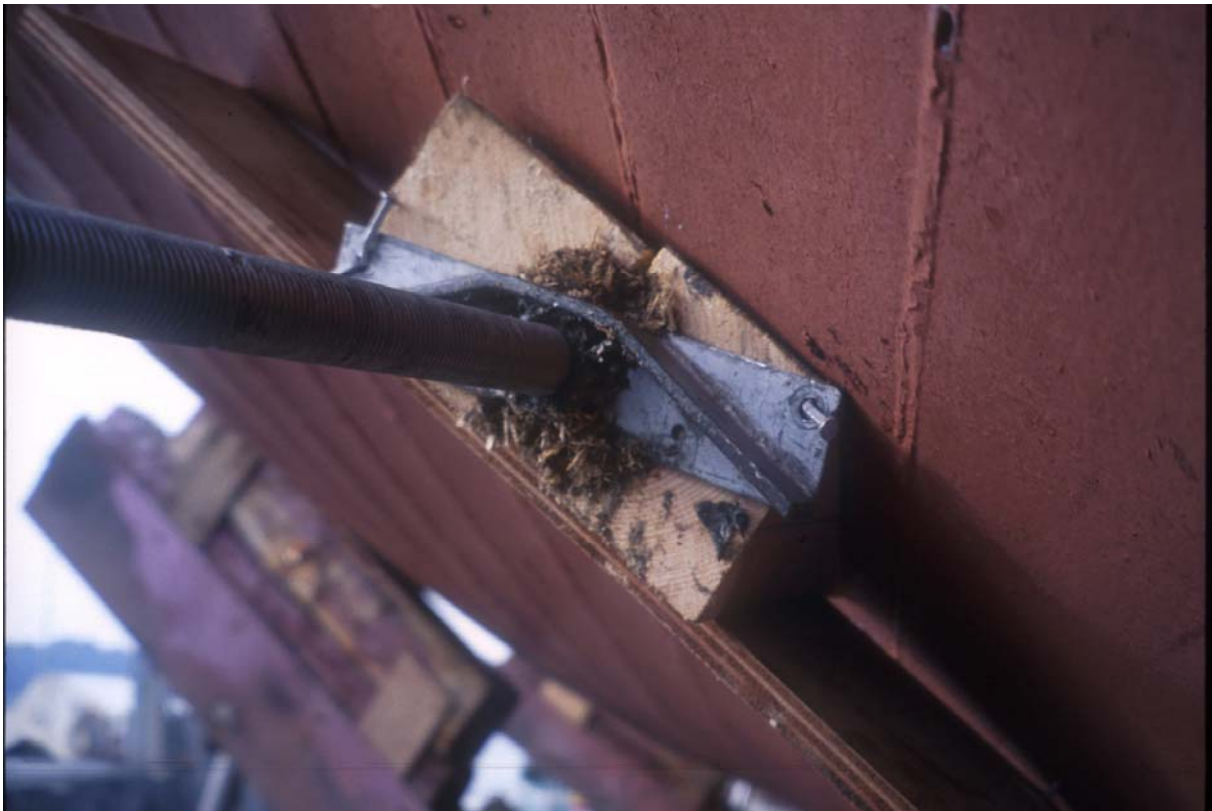
Utvendig ”støttekne” og gjengestang

Gjengestanga blei på så påmontert ei hylse med skjær som var stilte slik at dei bora ei hol på 50 mm. Stanga blei så stukken gjennom det eksisterande holet slik at gjengene entra mutteren som var festa til eit eige beslag på det utvendige kneet. No blei boremaskina starta og skjæra byrja å eta seg inn i treverket etter kvart som gjengestanga gjekk framover. Den største utfordringane no var spiker og boltar i treverket som me skulle igjennom. Desse kom på løpande band, noko me hadde rekna med. Derfor hadde me også teke med sveisapparat og anna utstyr for å takla problemet. Når det var tale om skipsspiker bora vi først ut proppen og skrapa deretter hovudet reint for galvanisering slik at sveisen skulle få godt feste. Vi sveiste deretter ein 8 mm låsebolt på spikerhovudet. For å unngå at treverket skulle ta fyr hadde vi på førehand fukta området rundt spikeren, vi brukte i tillegg sveiseelektrodar med låg brukstemperatur. Å koma til med elektroden inne i det tronge holet var vanskeleg, bolten blei difor i første omgang festa slik at den stod på skrå i høve til spikaren, deretter blei den retta opp medan metallet framleis var glødande.. Ved hjelp av eit stort kubein blei spikrane så dregne ut. Vi kom også i kontakt med stikkboltar som vi fekk fjerna ved hjelp av same teknikken. Dei tverrgåande jernboltane vi kom i konflikt med, kunne ikkje fjernast på denne måten. Her bora vi oss inn ved hjelp av metallbor og klarte slik å kapp boltane i det aktuelle området. Der det var råd slo vi inn spikrar på ny, men då i ein vinkel som gjorde at dei ikkje konflikt med gjennomføringane. Elles trur vi den svekkinga av

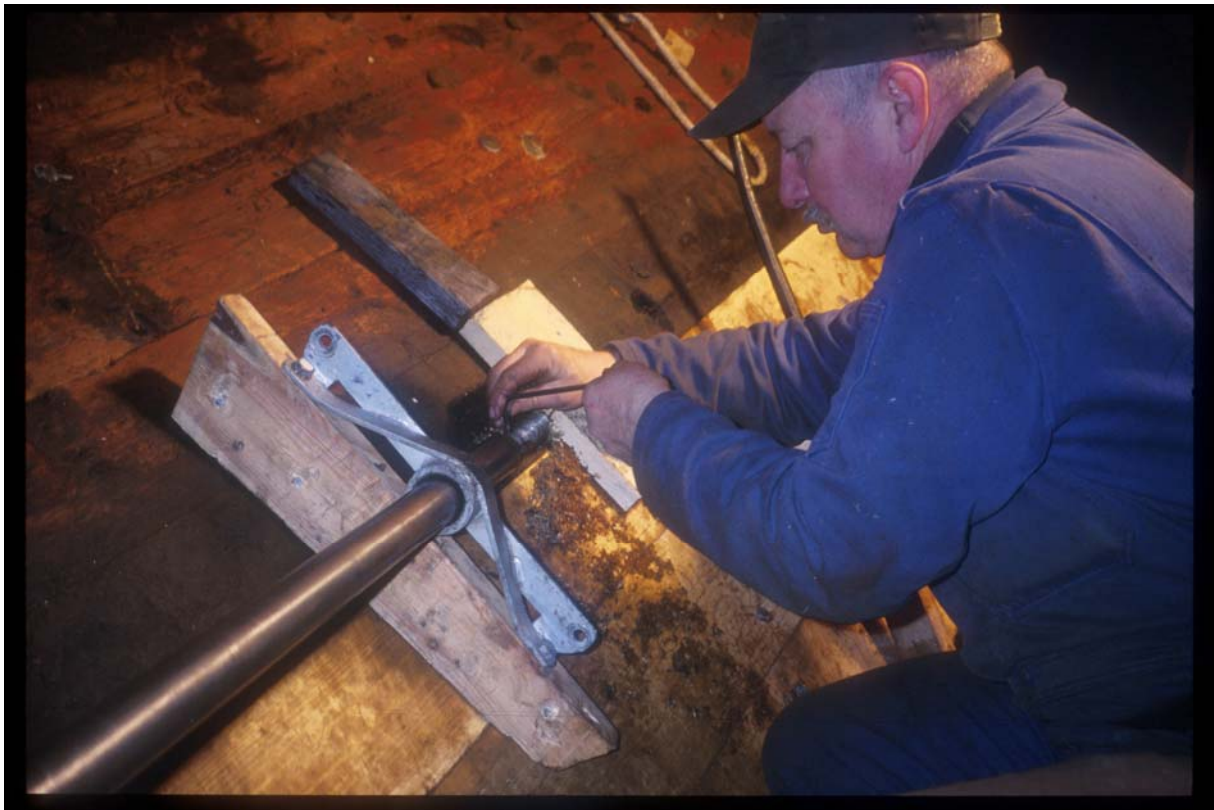
#### Den innvendige avstivinga av gjengestanga
