# Vedlikehold

## Klinkede forbindelser av stål og aluminium

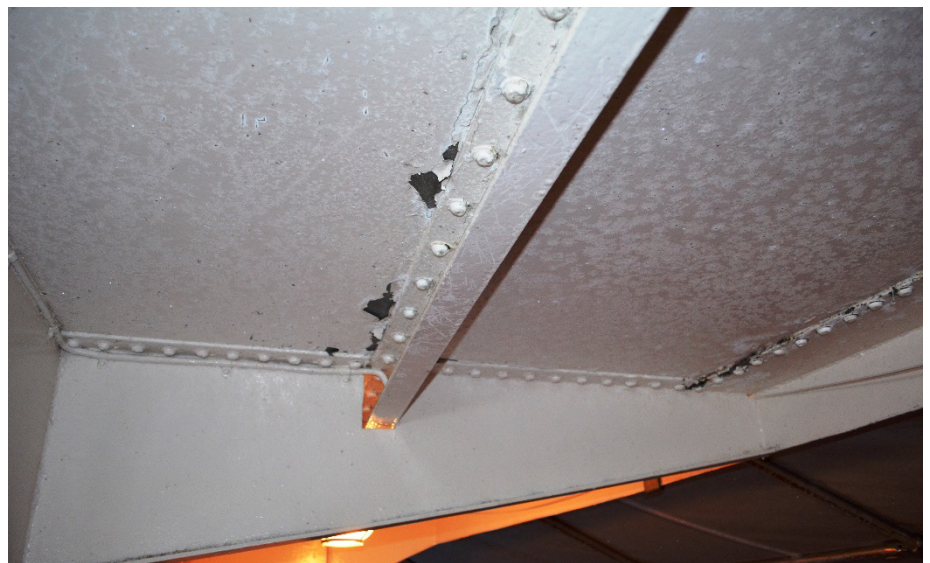
Aluminiumsdekk klinket til stål dekkbjelker anno 1956. Her er brukt gummipakning mellom delene og galvanisert stålskive under naglehodene. Plasseringen er utendørs og ligger til rette for jevnlig vedlikehold. Foto: BDF.

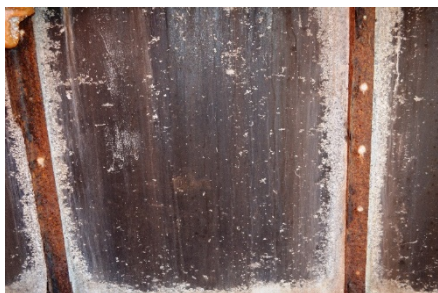
Aluminiumplater klinket til innvendige stålvingler. Det var kun en tynn oppsmuldet papirpakning mellom stålvingelen og alu-platen. Det er heller ikke brukt galvanisert skive under naglehodene. Derfor er de tært vekk. Aluminium-irr fra sammenføyningene sprer seg utover og avslører at noe er galt. Foto: BDF.

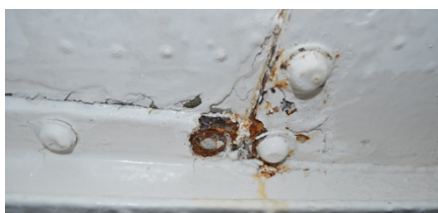
Dersom den galvaniserte stålskiven under naglehodet ruster, noe den vil etter lang tid uten beskyttende maling, er isolasjonsevnen mot stålet borte, og naglehodet tæres. Ofte ser en at rustsprengning og tæring har sprenget hodet rett av naglen. Dette er alvorlig fordi naglen ikke lenger har sammenbindingseffekt, og belastningen på gjenværende nagler blir desto større.

Her har den galvaniserte stålskiven begynt å ruste, og til slutt ødelagt naglehodet. Resten av naglen må fjernes og erstattes. Foto: BDF.

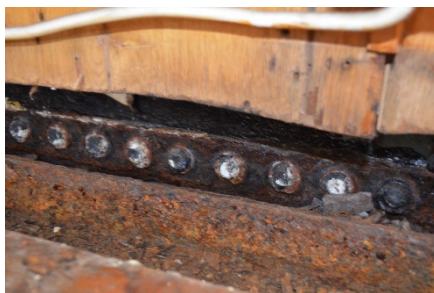
Sammenføyning av aluminium-styrhusfront mot stål-casingen under klinket med aluminiumnagler. Dette er et spesielt utsatt sted, da det ofte kan være vannlekkasjer fra vinduene over. Derfor er det viktig å åpne garneringen i blant for kontroll. Foto: BDF.

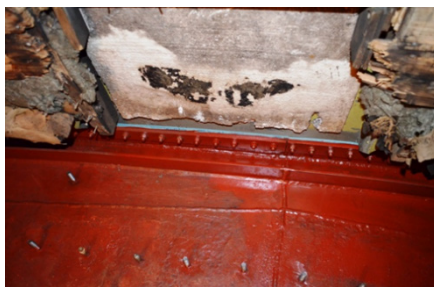
Reparasjon utført. Samme sted som bildet av styrhusfronten ovenfor. Her er naglene erstattet med syrefaste bolter. Foto: BDF.

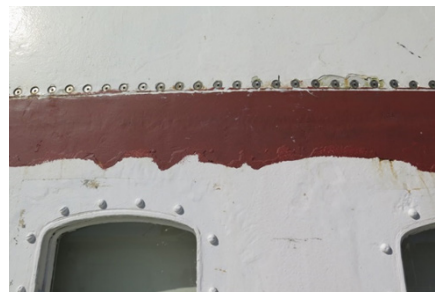
De samme boltene som forrige bilde, på utsiden av styrhuset. Forsenkningene måtte utvides slik at boltehodene kan sparkles over. Det er også viktig at det er en glippe på ca. 5 millimeter mellom platekantene for isolasjon med for eksempel linoljekitt. Foto: BDF.

hode, må hullene i aluminiumsplaten forsenkes på nytt. Boltehodet skal ligge plant med overflaten. Eventuelt litt under dersom en vil sparkle over boltehodet. Det er da viktig å bruke en epoxybasert sparkel med glassfiber over boltehodene (og mellom plateskjøtene), fordi aluminium kan korrodere så malingen løsner. Til slutt males materiale og bolter. Sørg for at det er god lufting og drenering i området, og lag tilkomst for inspeksjon og vedlikehold.

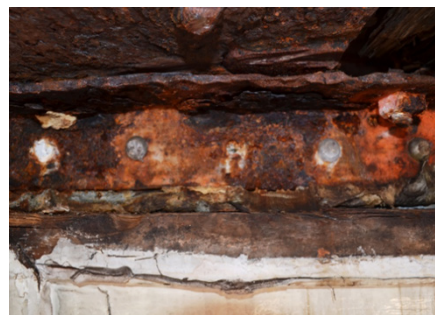
Graden av korrosjonsangrep på sammenføyningen kan være lokalt forskjellig. I denne bindevinkelen under dekk, er aluminiumsnaglehode nr. 1 og 3 fra venstre smuldet bort, mens resten er intakte. Foto: BDF.
