# Galeas Svanhild

Boring av hol for  
propellgjennomføringar

Hardanger Fartøyvernssenter  
Rapport Nr. 5-2002

Utgjeve av Hardanger Fartøyvernsenter, juni 2002

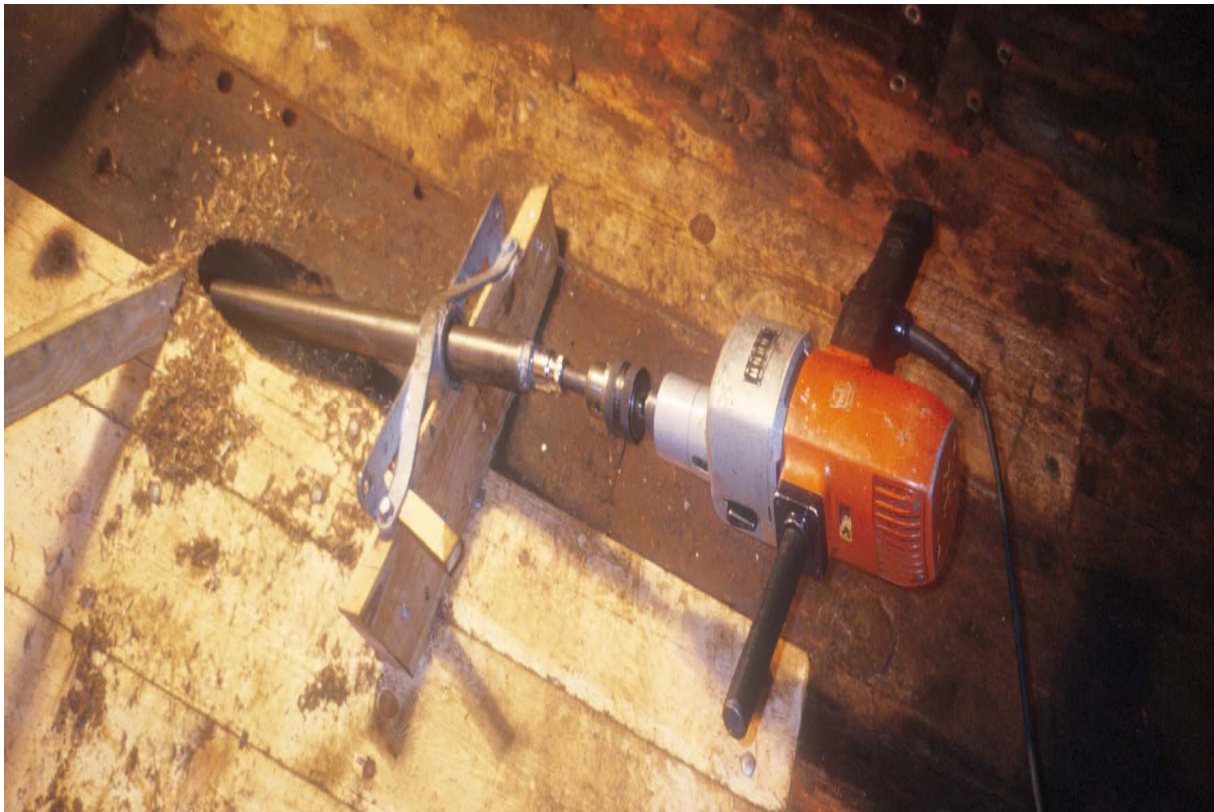
Me monterte no gradvis større hylser med tilhøyrande skjær, og auka slik diameteren etter kvart. Det største styringsholet gav plass for ei hylse på 75 mm og med skjæra justerte slik at dei tok dei siste 25 mm opp til 100 mm som var dimensjonen på propellhylsa. Sjølve boringa var tungt arbeid slik at me måtte byta på å køyra den store bormaskina. Den som ikkje bora måtte stå på utsida og smøra gjengene slik at utstyret ikkje skulle gå varmt. Sjølv om me meinte at me hadde hatt god kontroll på alle stadium i arbeidsprosessen, var det likevel spennande då holet skulle prøvast. Me kjende oss godt nøgde då røyret smatt i akkurat.
